Compte rendu de la réunion du Jeudi 22 Juin 2023

Le but de cette réunion était d'entendre l'avis des spécialistes sur la datation des différents matériaux visibles dans les murs de la sacristie.

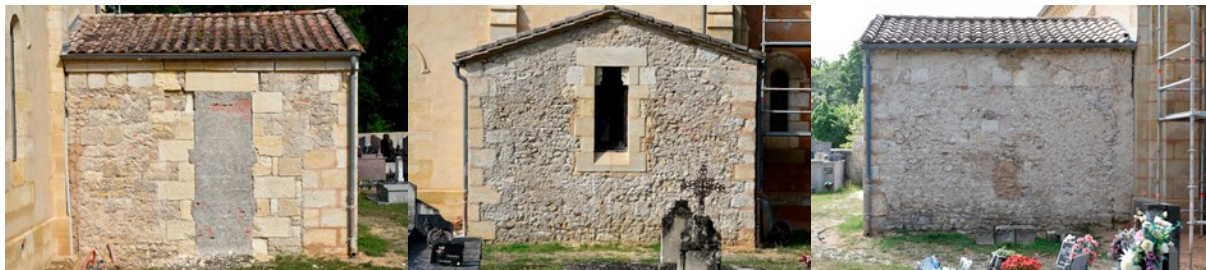
Façade EST

Façade NORD

Façade OUEST

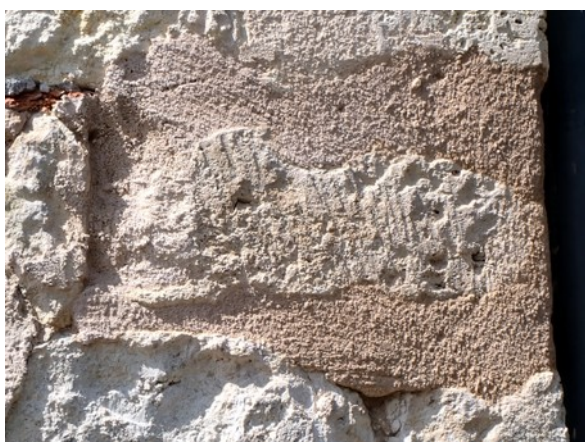
Les matériaux de construction sont pauvres, ce qui rend la datation difficile. La méthode construction est plus instructive.

Certaines pierres d'angle présentent des traces du « taillan » : elles sont donc du XV^e.

Les autres matériaux sont des moellons probablement récupérés sur d'autres constructions ou des « cailloux » que l'on trouve aujourd'hui encore en bordure de plage.

Il est impossible de les dater.

La fenêtre ne devait pas exister à l'origine de la construction.
